德州科禄格风机有限公司
油漆喷涂项目
竣工环境保护验收监测报告

建设单位：德州科禄格风机有限公司

二〇一八年九月

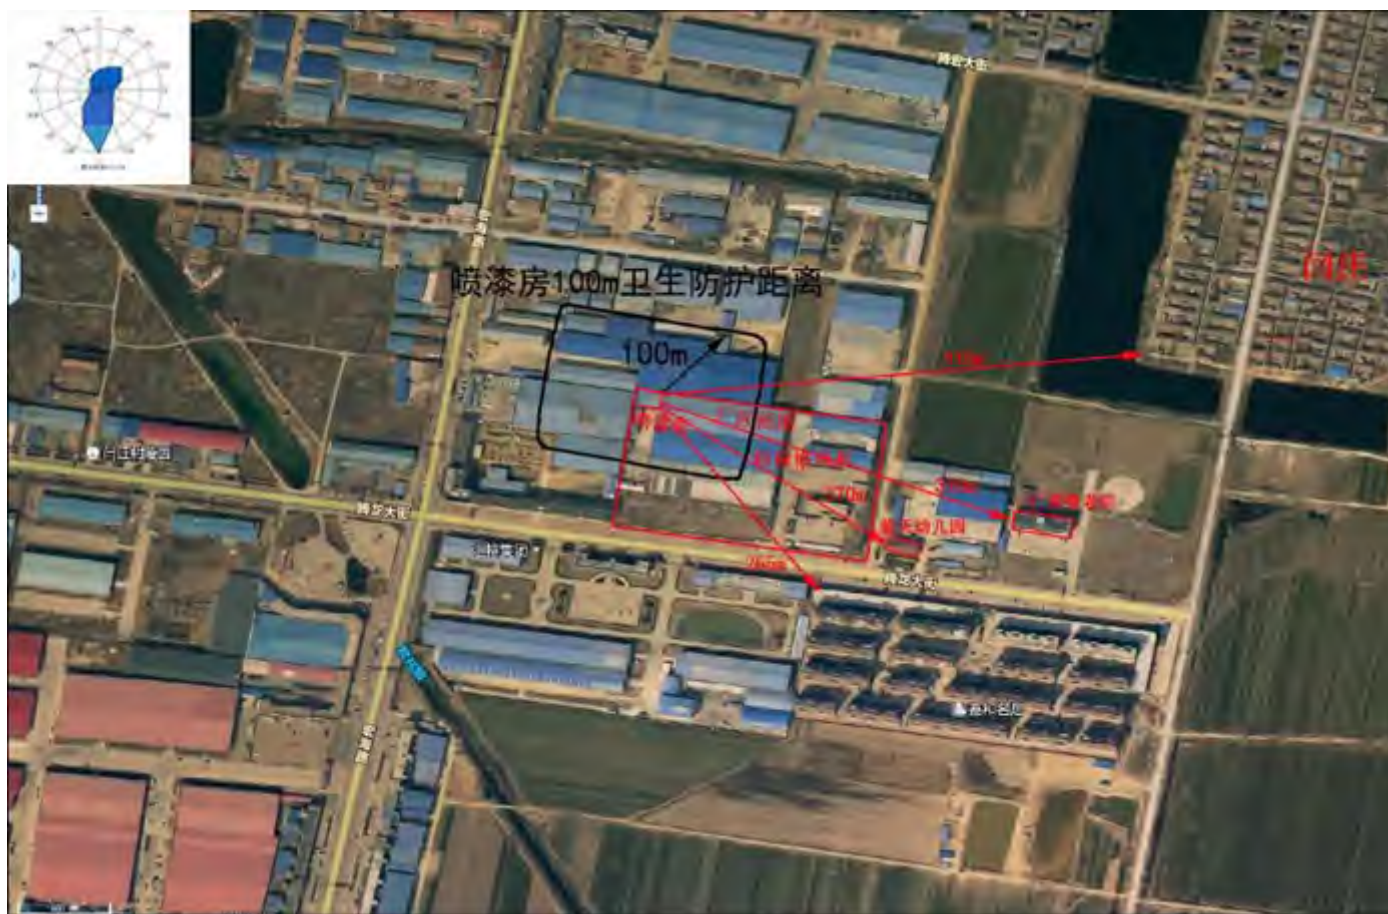
图 3-3 卫生防护距离图

因此本项目喷漆房卫生防护距离设置为 100m，距离拟建项目最近的敏感目标是嘉和名居，距离本项目 265m，满足卫生防护距离的要求。卫生防护距离情况见图 3-3。

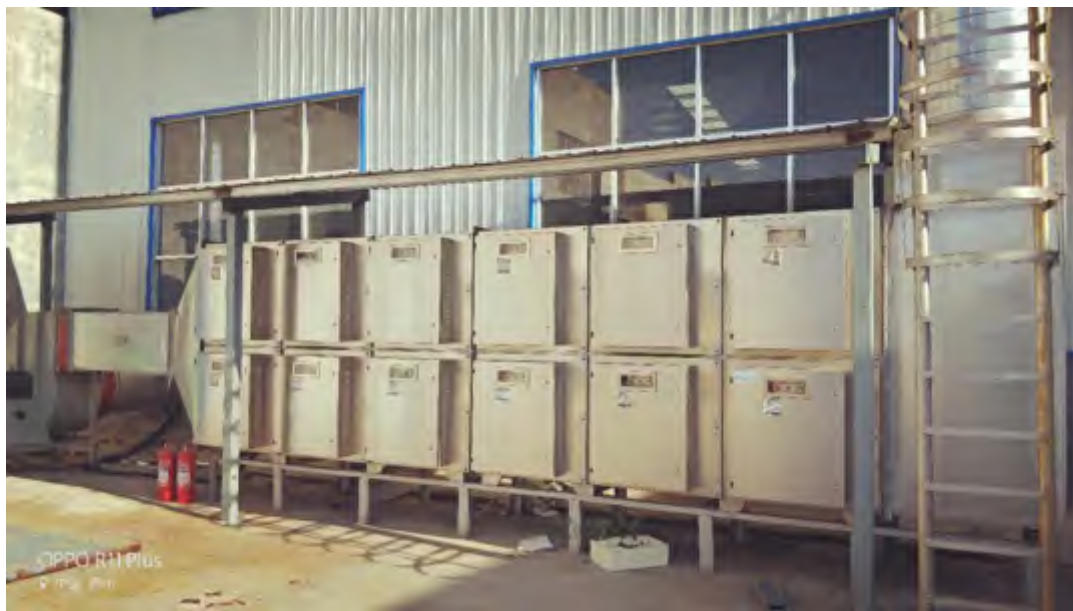
图 4-1 UV 光解设备实物图

利用特制的高能高臭氧 UV 紫外线光束照射废气，裂解工业废气如：氨、三甲胺、硫化氢、甲硫氢、甲硫醇、甲硫醚、 H_2S 、VOC 类，苯、甲苯、二甲苯的分子链结构，使有机或无机高分子化合物分子链，在 高能紫外线光束照射下，降解转变成低分子化合物，如 CO_2 、 H_2O 等。利用高能高臭氧 UV 紫外线光束分解空气中的氧分子产生游离氧，即活性氧，因游离氧所携正负电子不平衡所以需与氧分子结合，进而产生臭氧。 $UV + O_2 \rightarrow O + O^*$ (活性氧) $O + O_2 \rightarrow O_3$ (臭氧)，众所周知臭氧对有机物具有极强的氧化作用，对工业废气及其它刺激性异味有立竿见影的清除效果。工业废气利用排风设备输入到本净化设备后，净化设备运用高能 UV 紫外线光束及臭氧对工业废气进行协同分解氧化反应，使工业废气物质其降解转化成低分子化合物、水和二氧化碳，再通过排风管道排出室外。利用高能-C 光束裂解工业废气中细菌的分子键，破坏细菌的核酸 (DNA)，再通过臭氧进行氧化反应，彻底达到净化及杀灭细菌的目的。光氧催化装置内含催化板 (催化剂主要为二氧化钛)。

从净化空气效率考虑，选择了-C 波段紫外线和臭氧发结合电晕电流较高化装置采用脉冲电晕放吸附技术相结合的原理对有害气体进行消除，其中-C 波段紫外线主要用来去除硫化氢、氨、苯、甲苯、二甲苯、甲醛、乙酸乙酯、乙烷、丙酮、树脂等气体的分解和裂变，使有机物变为无机化合物，具体见图 4-1。

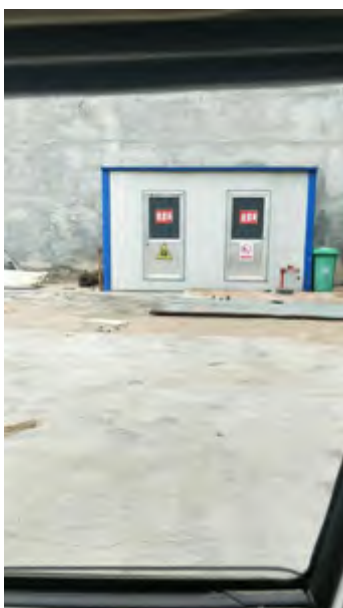
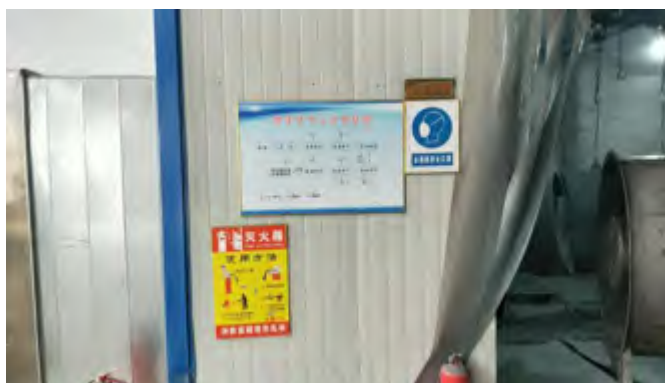
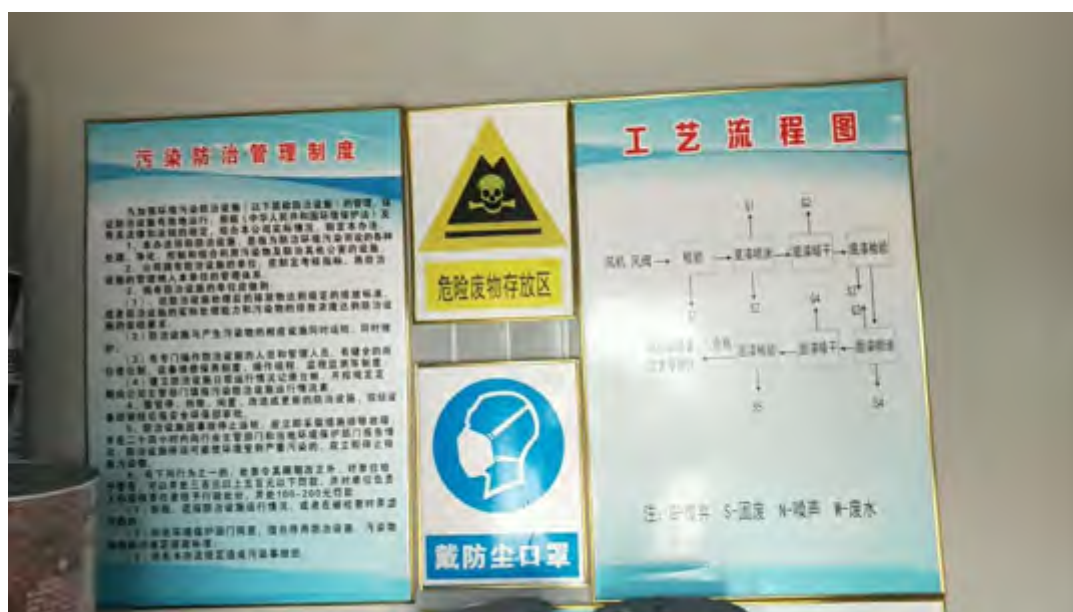
4-2 危险废物暂存间

(2) 生产过程产生的漆渣等利用桶装进行收集储存,单独收集存放,避免了二次污染,并联系有相应处理资质的单位进行处置。
